# 管道根部裂纹漏检原因分析与改进措施

龚成刚 高平

江苏中特创业设备检测有限公司

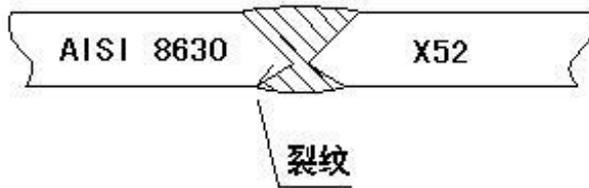
图3 焊缝裂纹位置示意

我厂检测人员发现在管道内壁焊缝加根部产生了裂纹，且裂纹长度几乎覆盖管子内壁整圈。裂纹形态示意图见图3。

在前期检测过程中，我厂无损检测人员未能及时发现此裂纹，而是后期焊工在返修时反映出返修时焊缝上整圈裂纹，引起检测人员重视，进行焊缝磨平处理，磁粉检测，发现管道内壁焊缝有裂纹，断断续续，几乎覆盖整条焊缝。

通过宏观金相观察，发现裂纹处于焊缝热影响区，起始于根部焊缝焊趾部位。通过测量软件测得裂纹最大宽度大约在  $10\ \mu\text{m}$  左右，裂纹与母材表面大约形成  $45^\circ$  夹角，深度（焊缝表面至裂纹终点垂直距离）约为  $5.5\text{mm}$ ，裂纹长度约为  $8\text{mm}$ 。

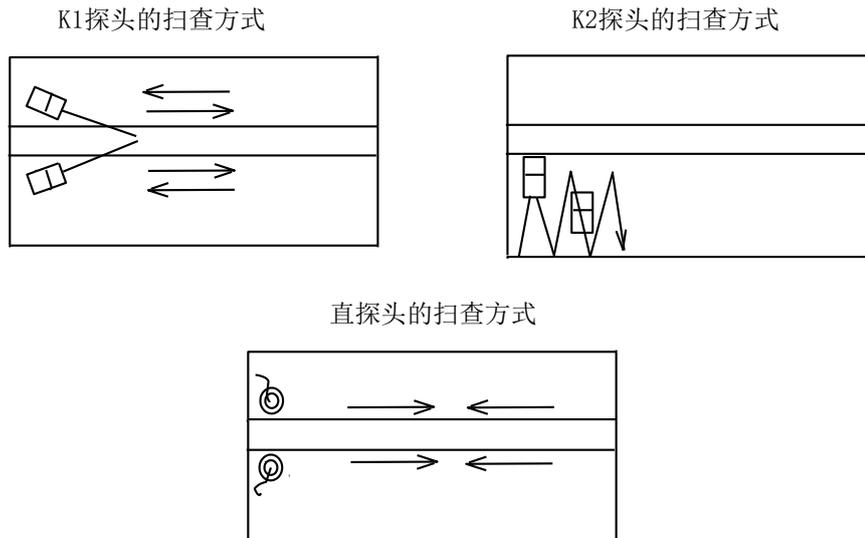
图 4 超声波探伤探头扫查方式

超声波检测使用中科创新产 HS610e 超声波检测仪以及汕头产 2.5PK1、K2 及直探头，采用纵波直探头扫查焊缝边缘母材以及横波斜探头扫查焊缝，扫查方式见图 4。

直探头扫查基准灵敏度为深度 25.4mm 底波反射波调至 80%，斜探头在槽深：8%T 和槽宽：6mm 的 U 型槽试块上调节灵敏度，确定距离波幅曲线；表面补偿 4dB。

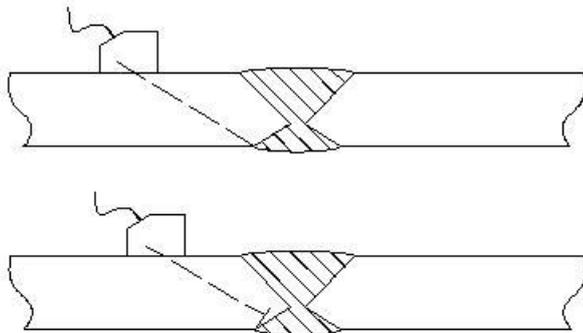
图 5 超声检测时根部以及裂纹反射波示意

斜探头扫查时，在管头一侧 22-25 深度时有一较高的反射波，超声检测人员结合焊缝结构认为可能是由于根部焊趾位置结构所引起的反射波，见图 5，而 22mm 深处出现波峰认为是由于装配过程中的错边引起，未引起重视（见图 6），造成了漏检。用超声波检测根部缺陷，要求检测人员对工件的状况进行事先了解，仪器调节准确，在检测过程中的任何状况都应引起必要的重视，进行分析排除干扰波，准确定位缺陷波。
